DOSSIER DE DIAGNOSTICS TECHNIQUES

Référence : 25625 DUMAS

Bien :	Maison individuelle T6
Adresse :	46 place du Temple 30114 BOISSIÈRES
Numéro de lot :	
Référence Cadastre :	A - 567

RAPPORT N° 25625 DUMAS

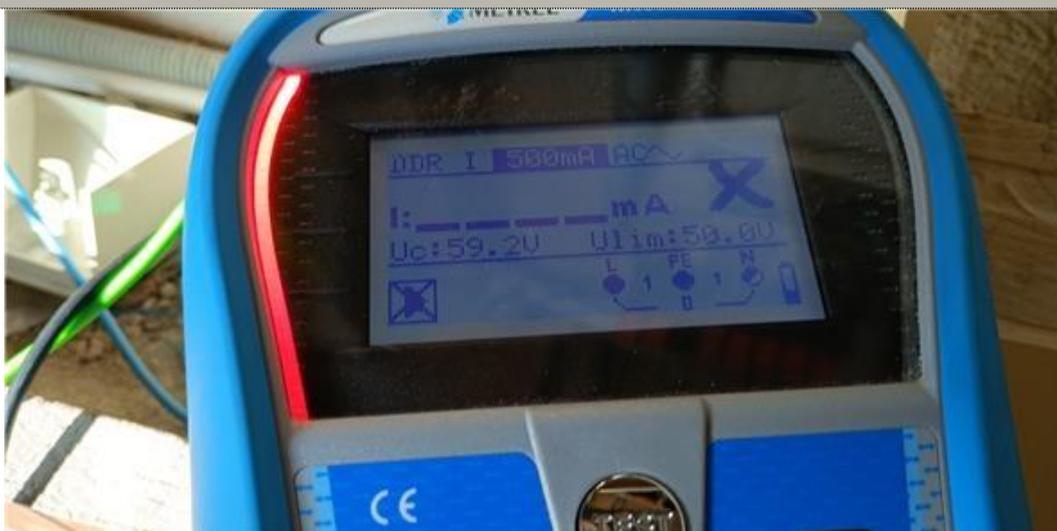
Point de contrôle N° B.2.3.1 h)

Description : Au moins un dispositif de protection différentielle ne fonctionne pas pour son seuil de déclenchement

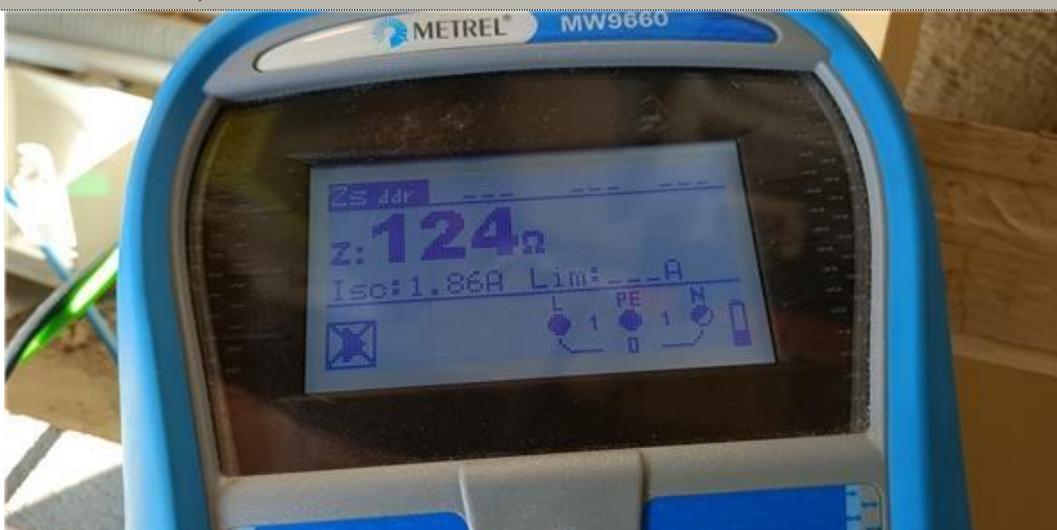
Point de contrôle N° B.3.3.1 d)

Description : La valeur de la résistance de la PRISE DE TERRE n'est pas adaptée au courant différentiel résiduel (sensibilité) du ou des dispositifs différentiels protégeant l'ensemble de l'installation électrique.

Observation(s) >100ohms

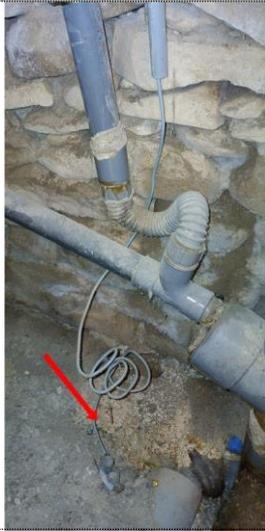
Point de contrôle N° B.3.3.2 b)

Description : La section du CONDUCTEUR DE TERRE est insuffisante.

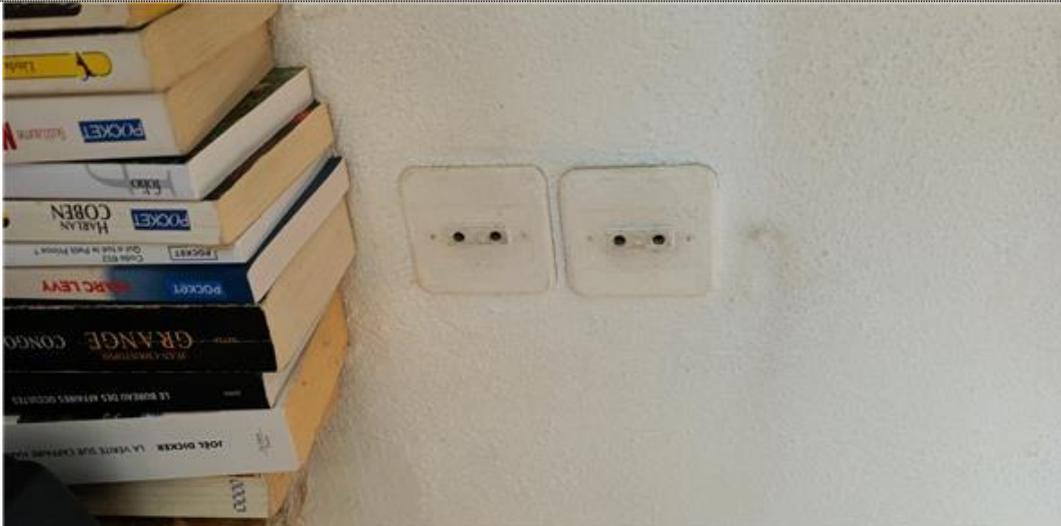
Point de contrôle N° B.3.3.6 a1)

Description : Au moins un socle de prise de courant ne comporte pas de broche de terre.

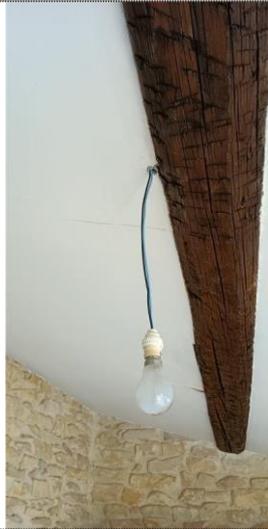
Point de contrôle N° B.3.3.6 a3)

Description : Au moins un CIRCUIT (n'alimentant pas des socles de prises de courant) n'est pas relié à la terre.

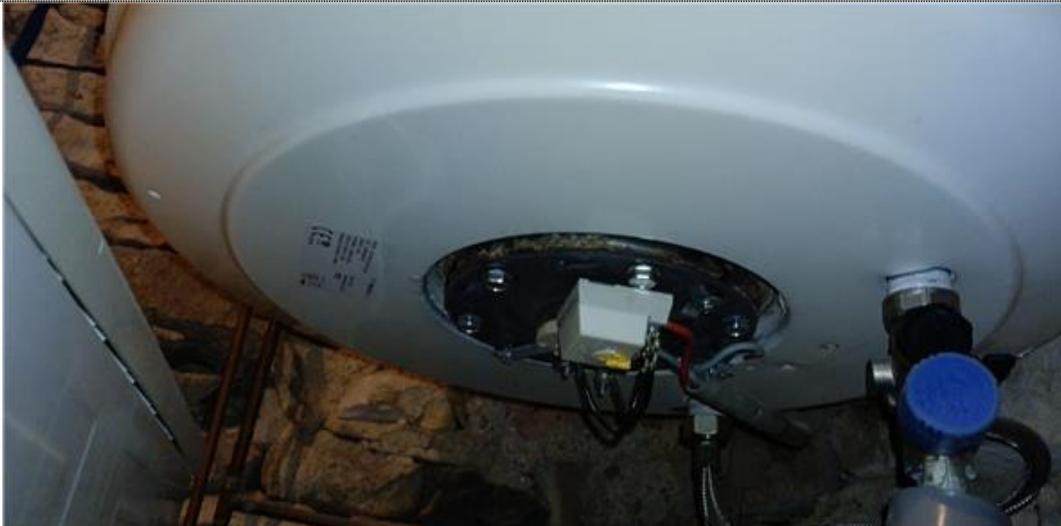
Point de contrôle N° B.7.3 a)

Description : L'ENVELOPPE d'au moins un matériel est manquante ou détériorée.

Observation(s) appareillages laissant apparaître des conducteurs et parties actives

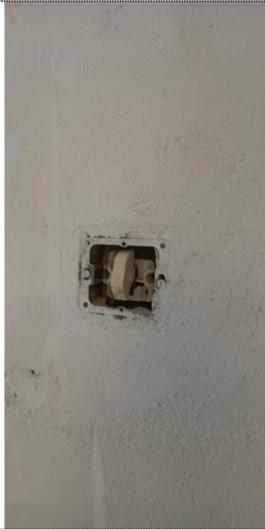
Point de contrôle N° B.7.3 a)

Observation(s) appareillages laissant apparaître des conducteurs et parties actives

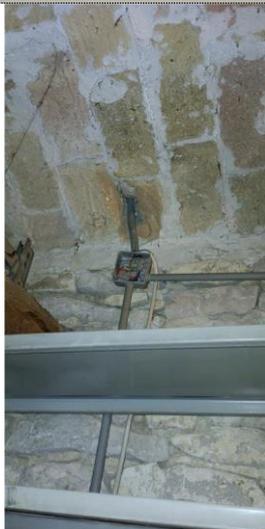
Point de contrôle N° B.7.3 d)

L'installation électrique comporte au moins une CONNEXION avec une partie active nue sous tension accessible.

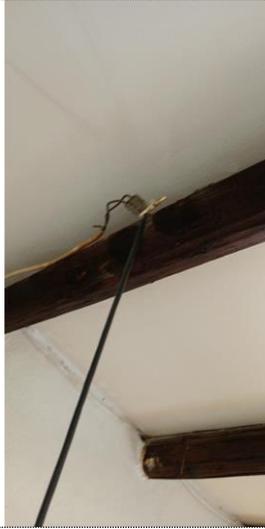
Point de contrôle N° B.7.3 d)

Observation(s) dominos et parties actives accessibles

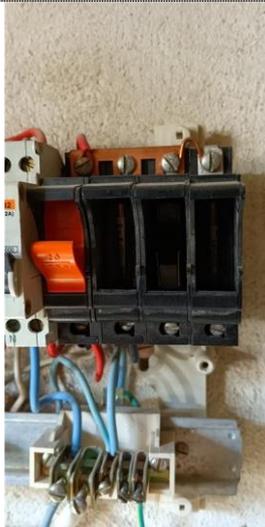
Point de contrôle N° B.7.3 e)

L'installation électrique comporte au moins un dispositif de protection avec une partie active nue sous tension accessible.

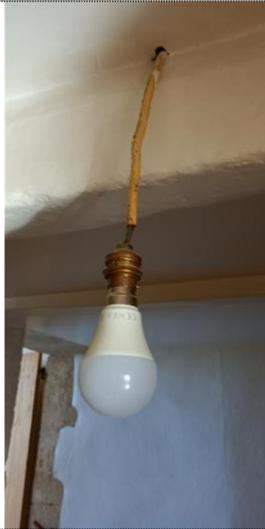
Point de contrôle N° B.8.3 a)

Description : L'installation comporte au moins un MATERIEL ELECTRIQUE vétuste.

Observation(s) douilles métalliques

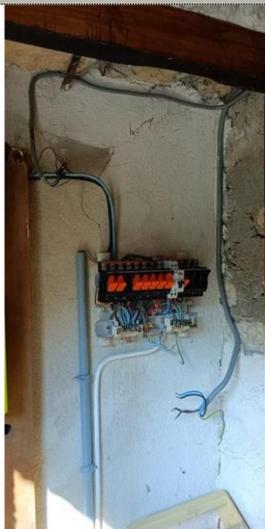
Point de contrôle N° B.8.3 e)

Description : Au moins un CONDUCTEUR isolé n'est pas placé sur toute sa longueur dans un conduit, une goulotte, une plinthe ou une huisserie, en matière isolante ou métallique, jusqu'à sa pénétration dans le MATERIEL ELECTRIQUE qu'il alimente.
